**Комиссия по расследованию причин и ликвидации
последствий разрушения, возникшего 28 сентября 2014
года на км 1+350 участка автомобильной дороги
Симферополь-Евпатория-Мирное-Дубки**

ПРЕДВАРИТЕЛЬНЫЕ РЕЗУЛЬТАТЫ РАССЛЕДОВАНИЯ

11 ноября 2014 года

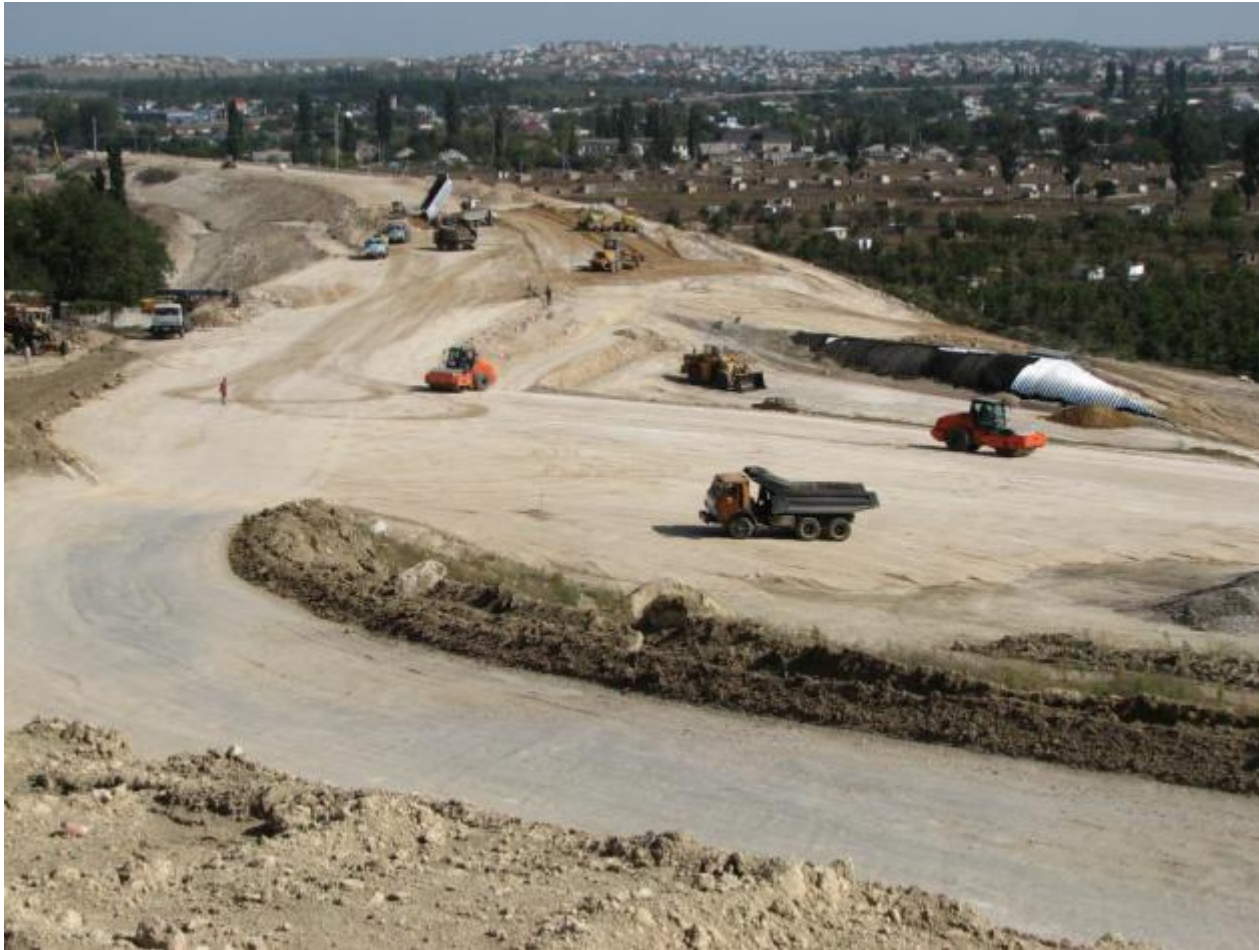
Через засыпанную часть арки был устроен технологический проезд.

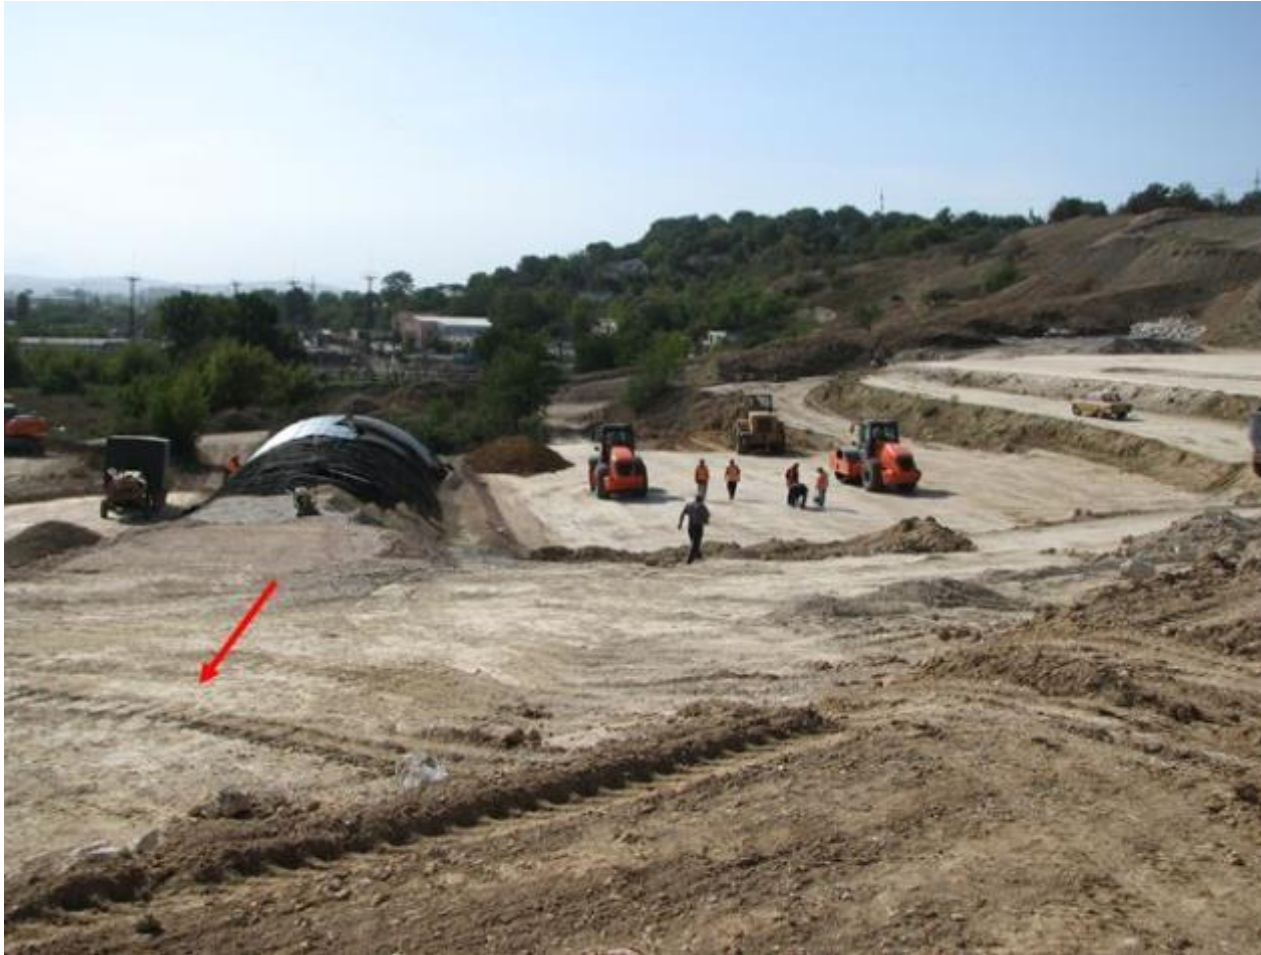
Засыпка арки производилась не по всей ширине насыпи.

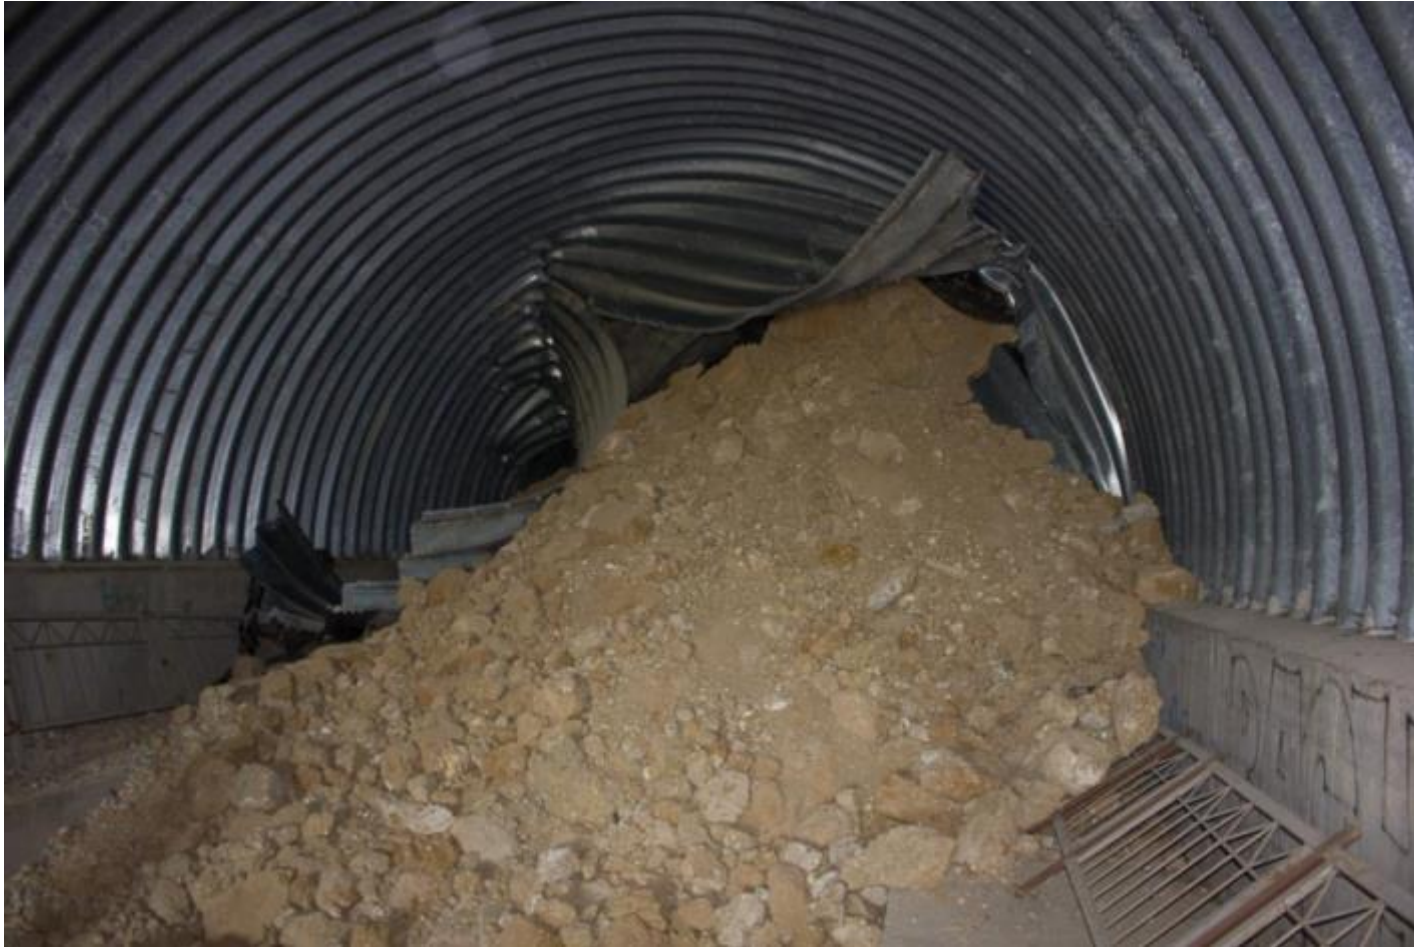
Вывал грунта земляного полотна внутрь арки.

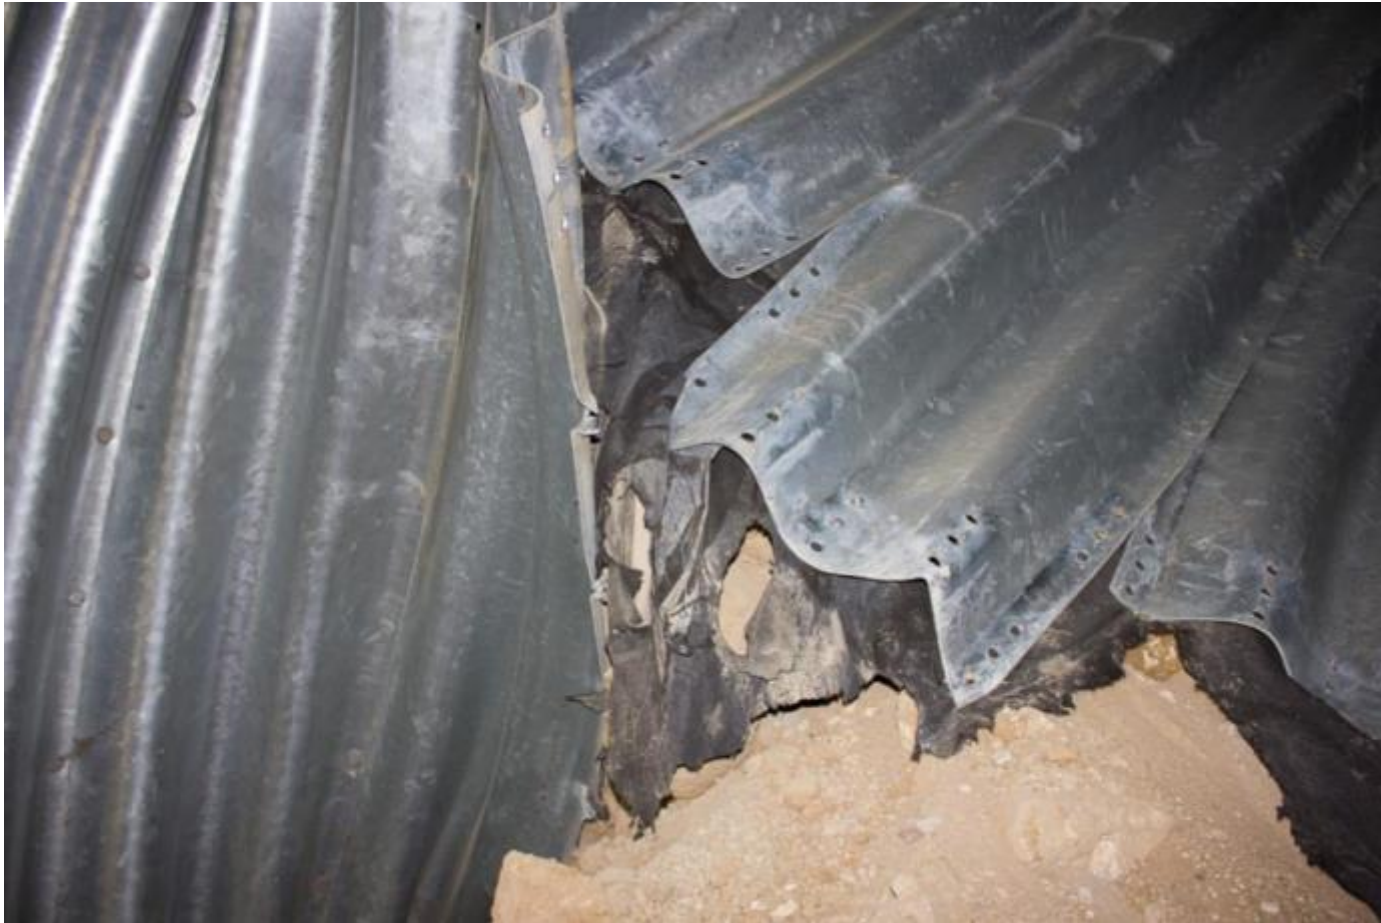
Разрушены продольные стыки.

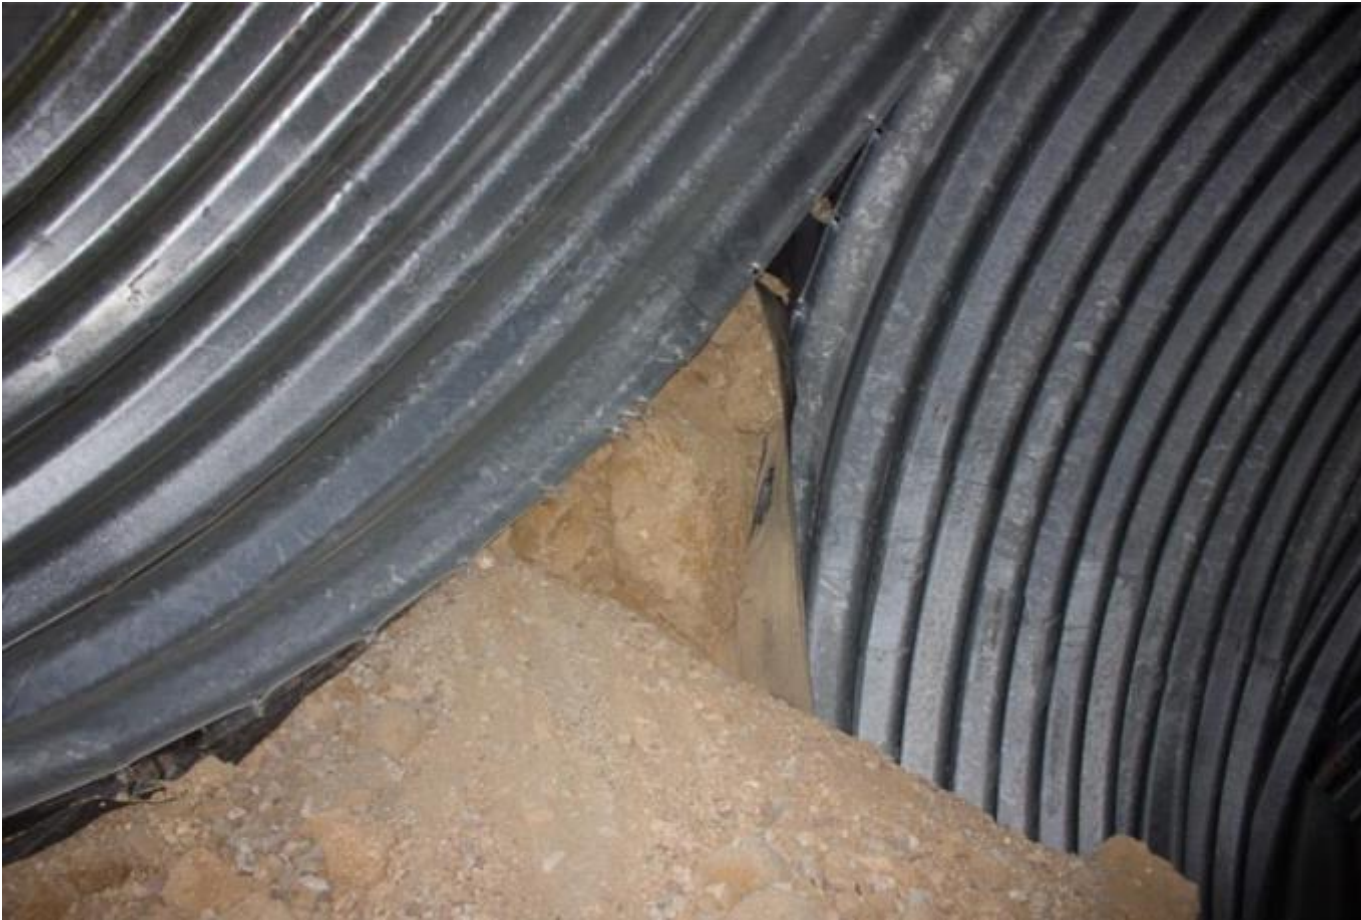
Разрушены поперечные (соединяющие соседние полукольца) стыки.

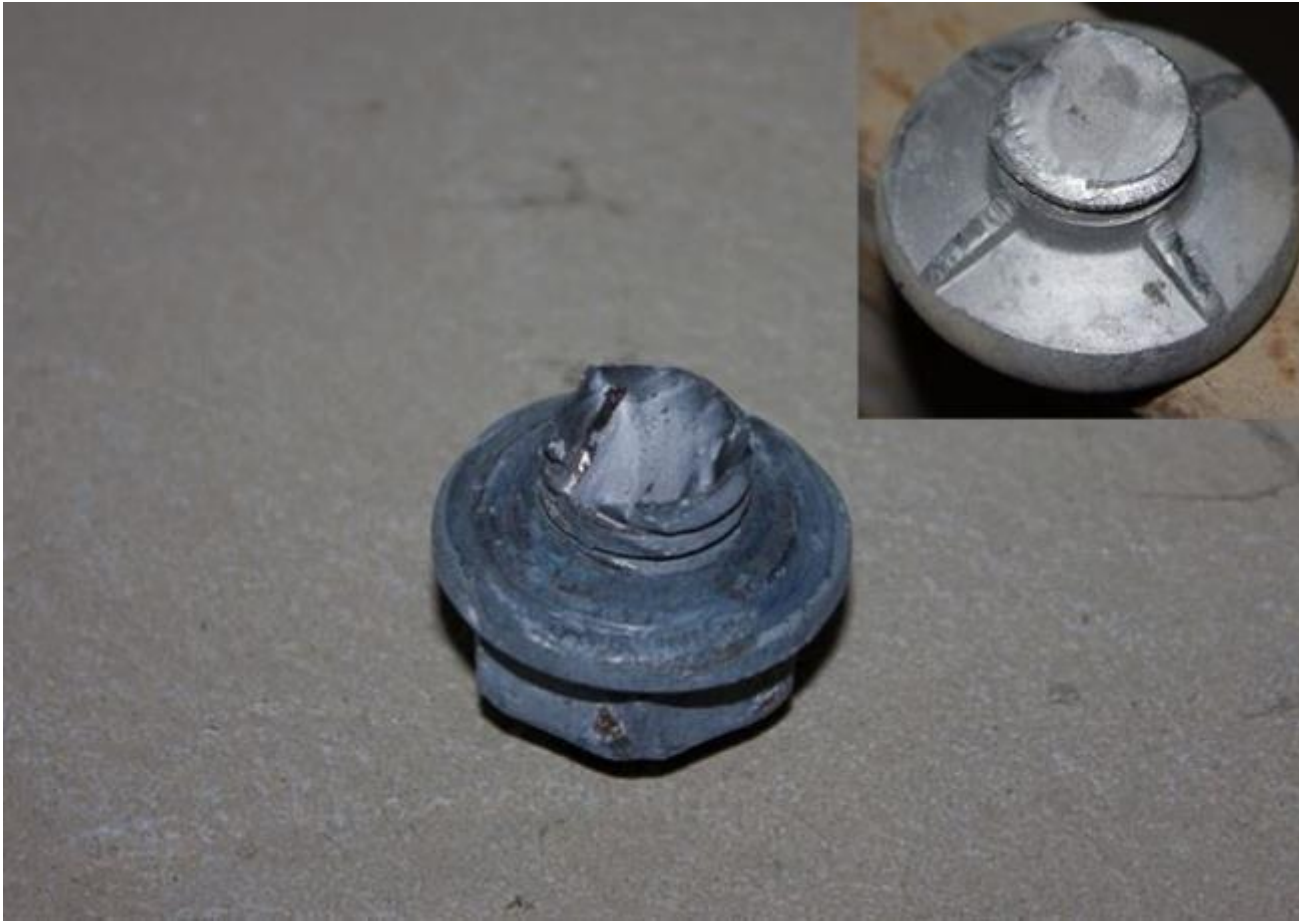
Головка болта оторвана от стержня.

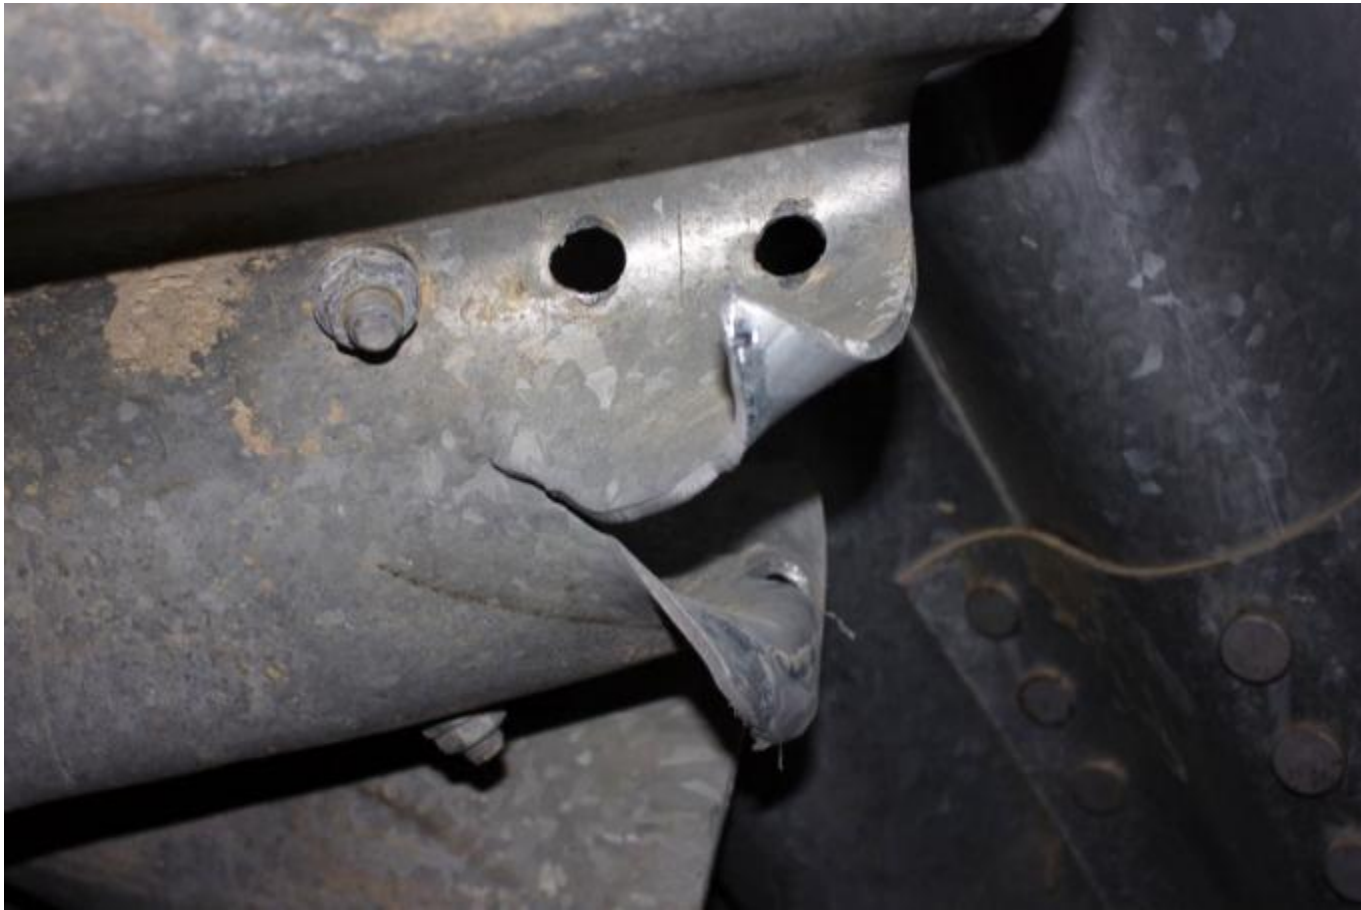
Разрыв металла пластин в месте продольного стыка.

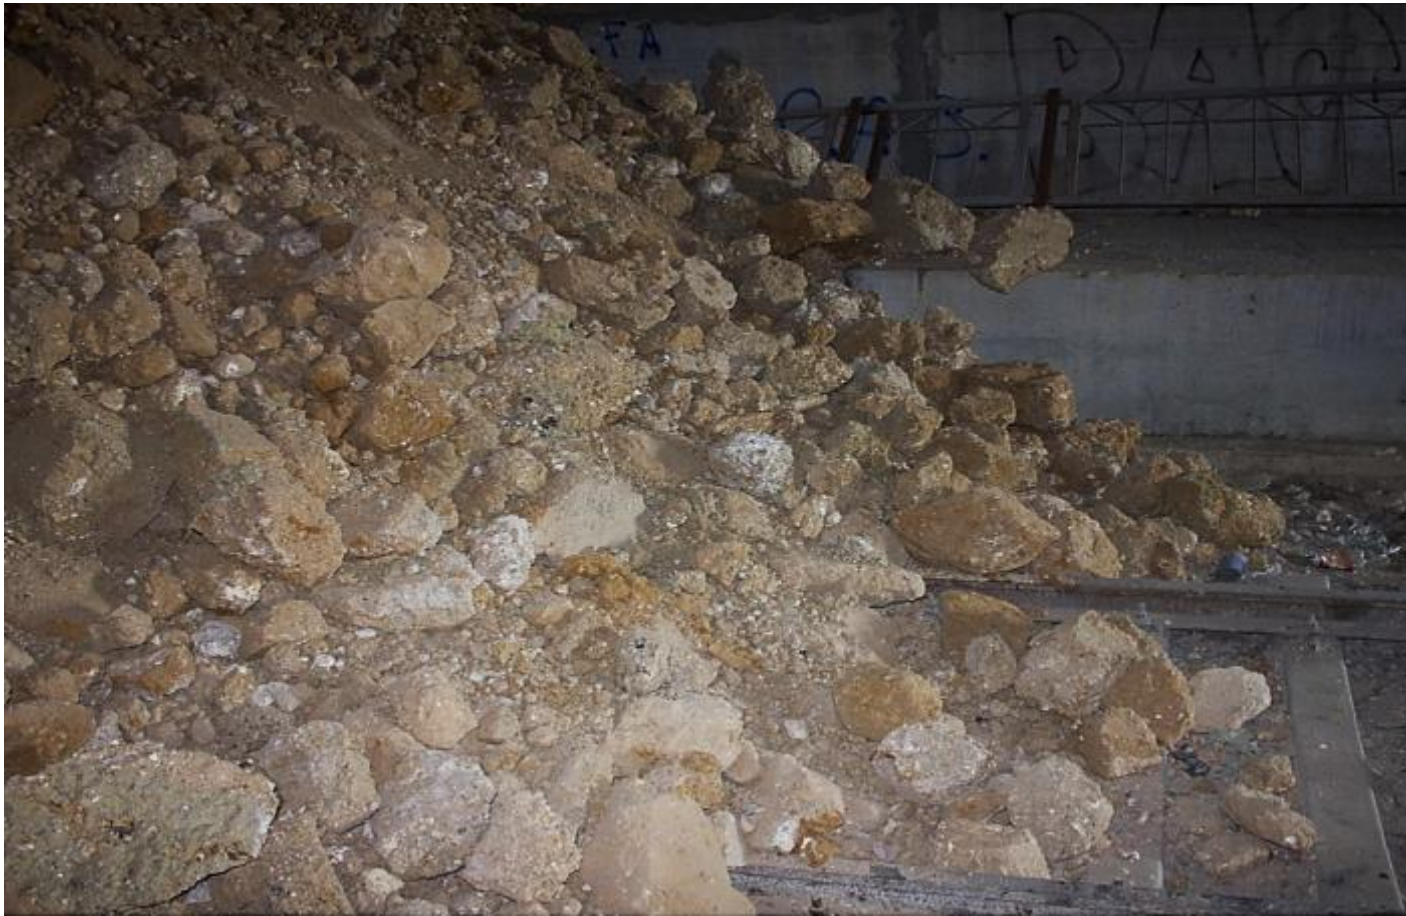
Вид грунта в месте вывала внутрь арки.

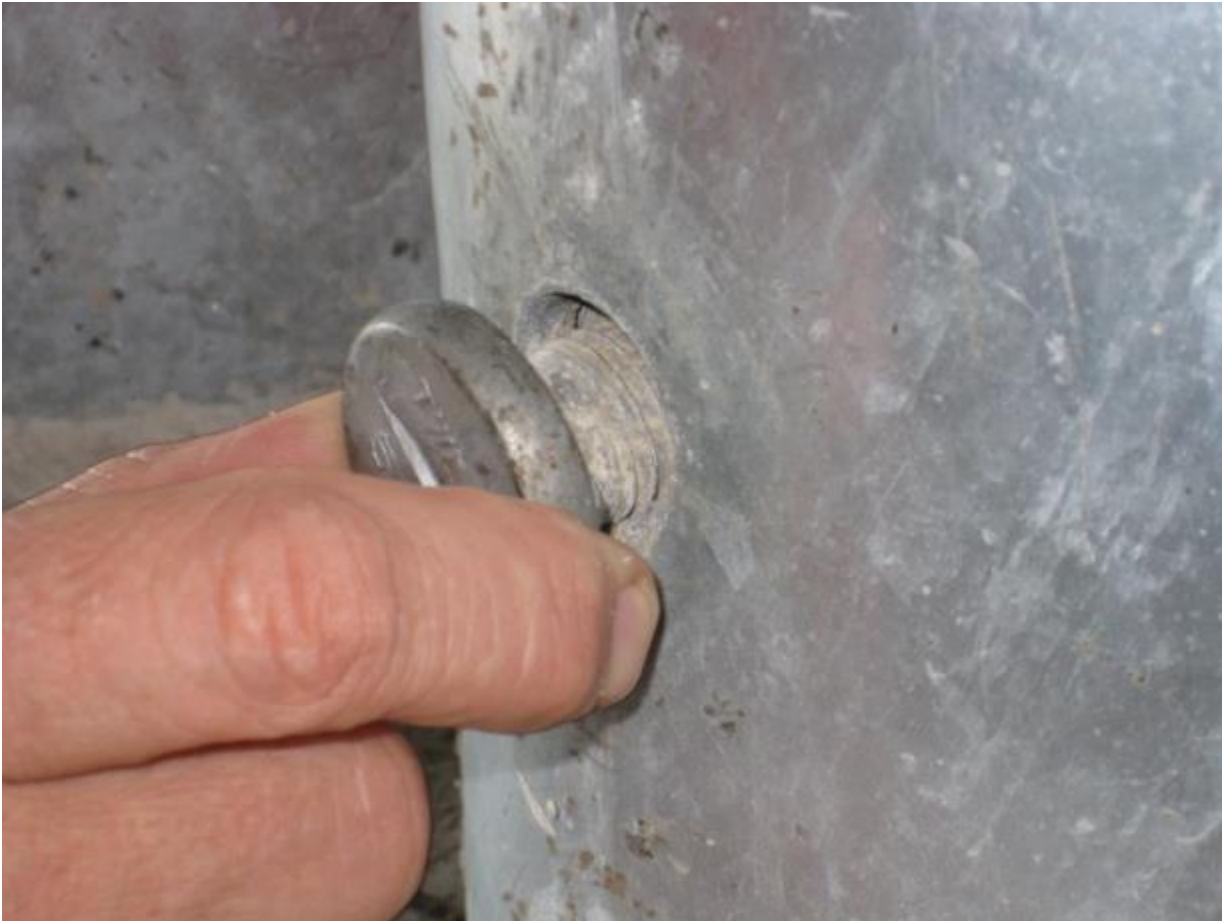
Болт не затянут на требуемый момент затяжки и свободно вращается рукой.

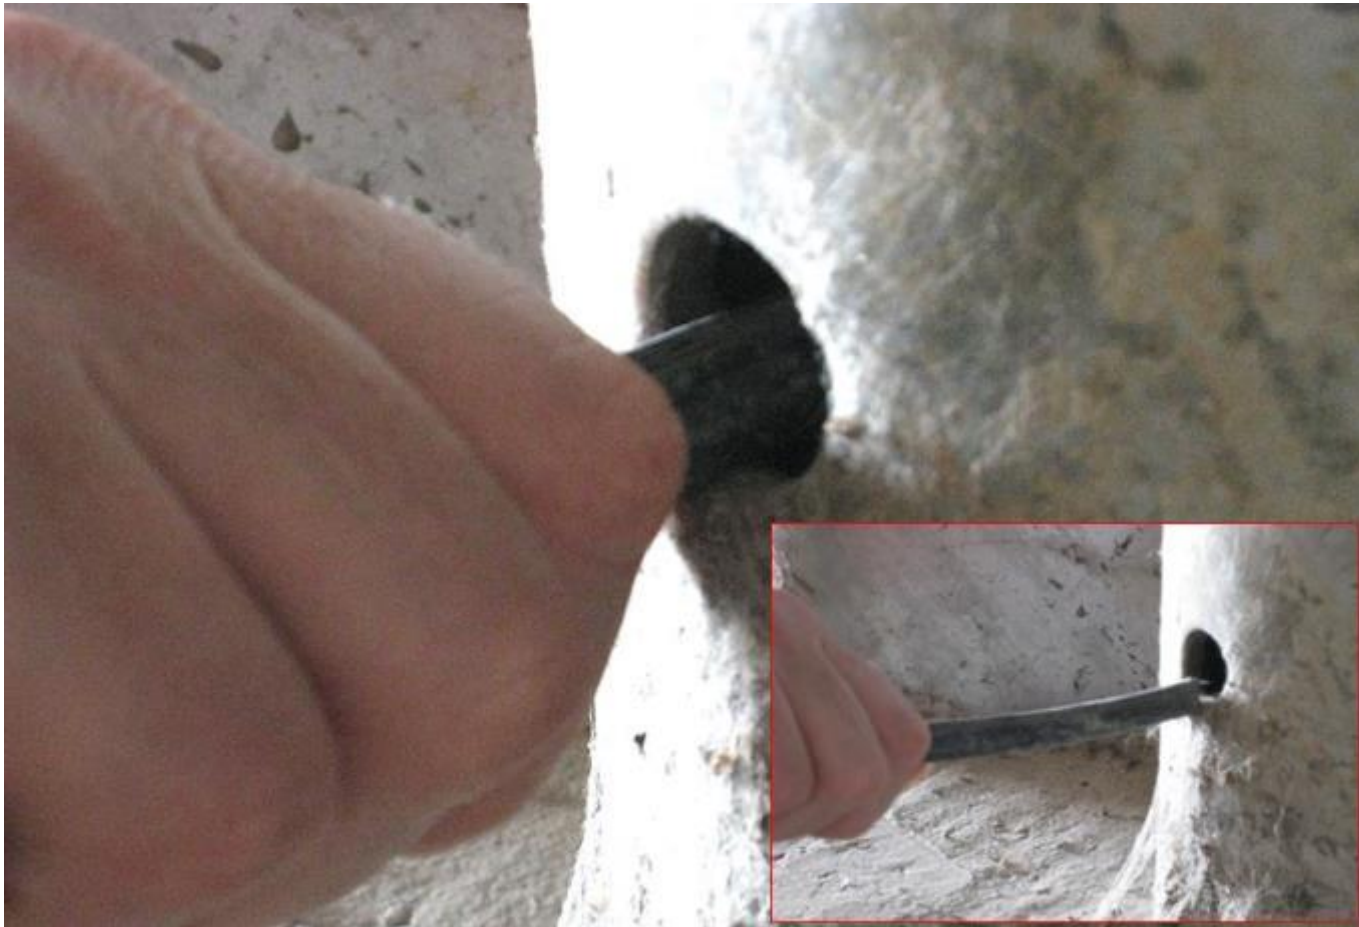
Неплотный контакт материала засыпки и внешней стороной арки.

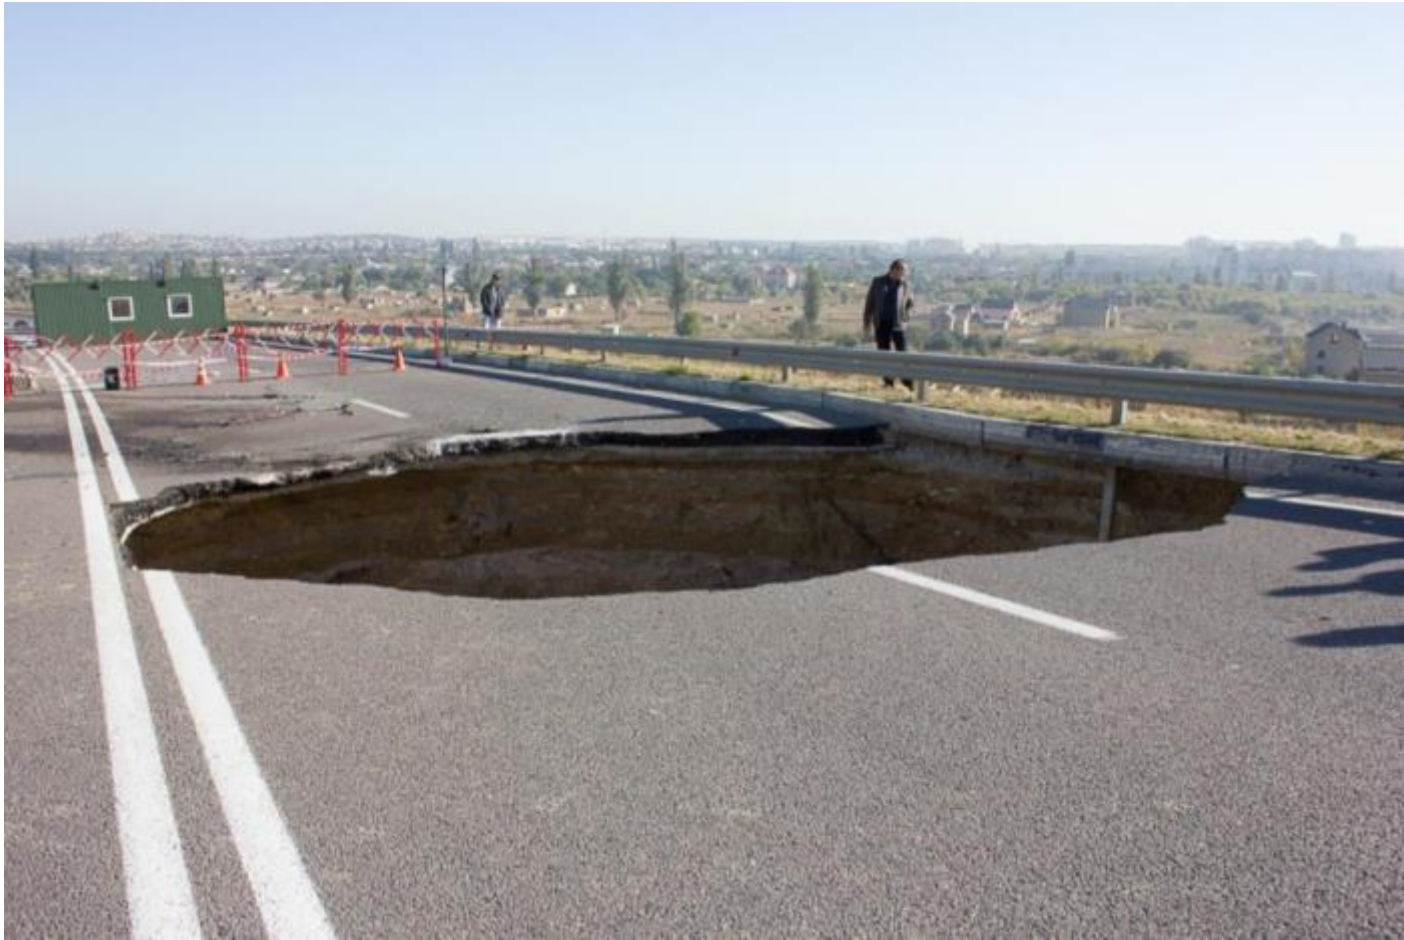
Вид провала с покрытия дороги.

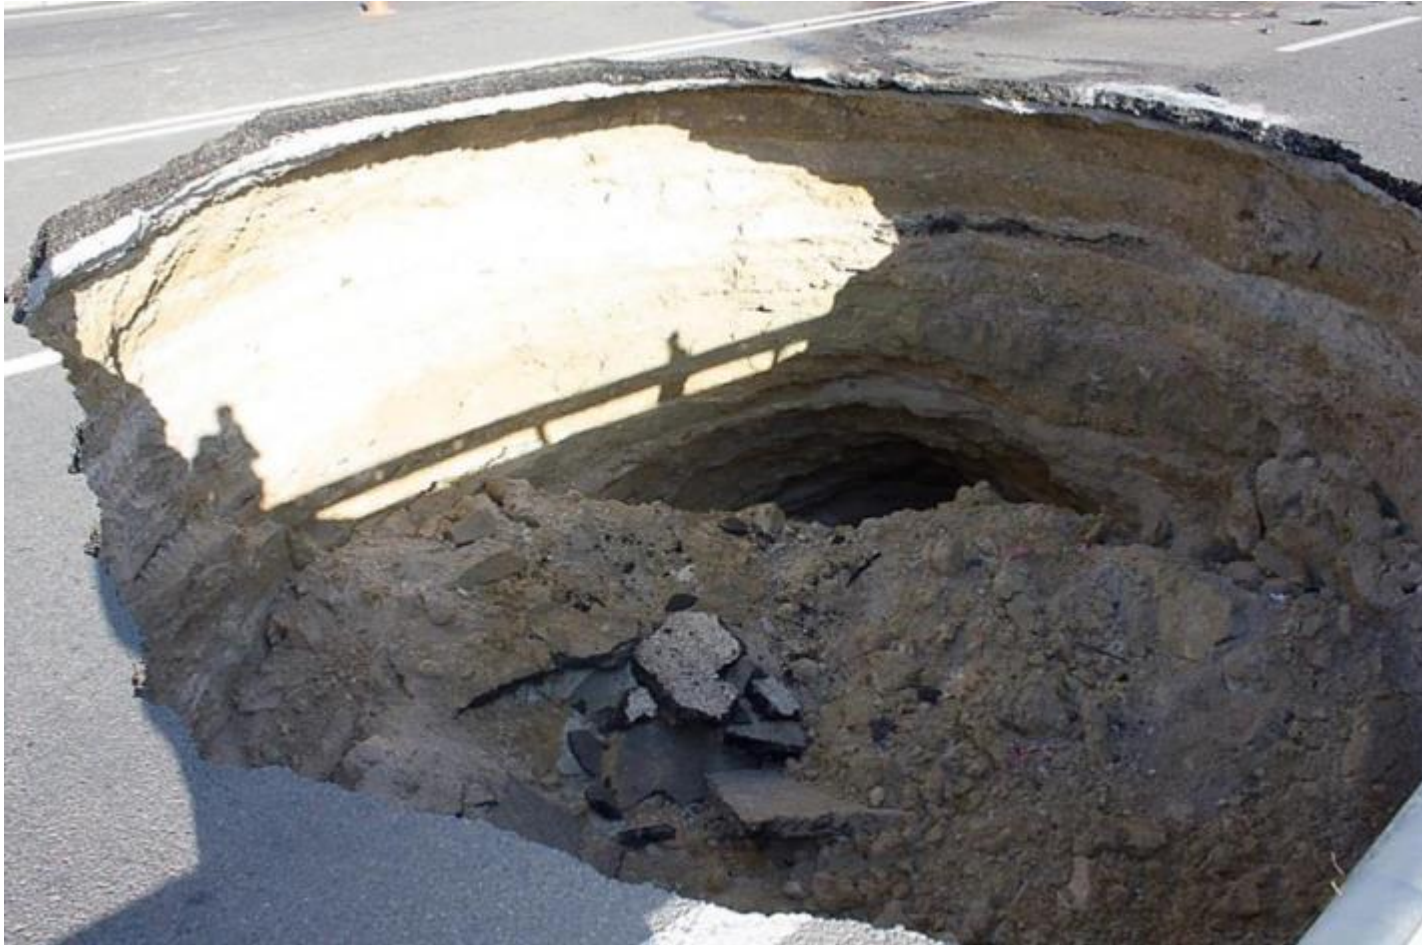
Вид провала с покрытия дороги.

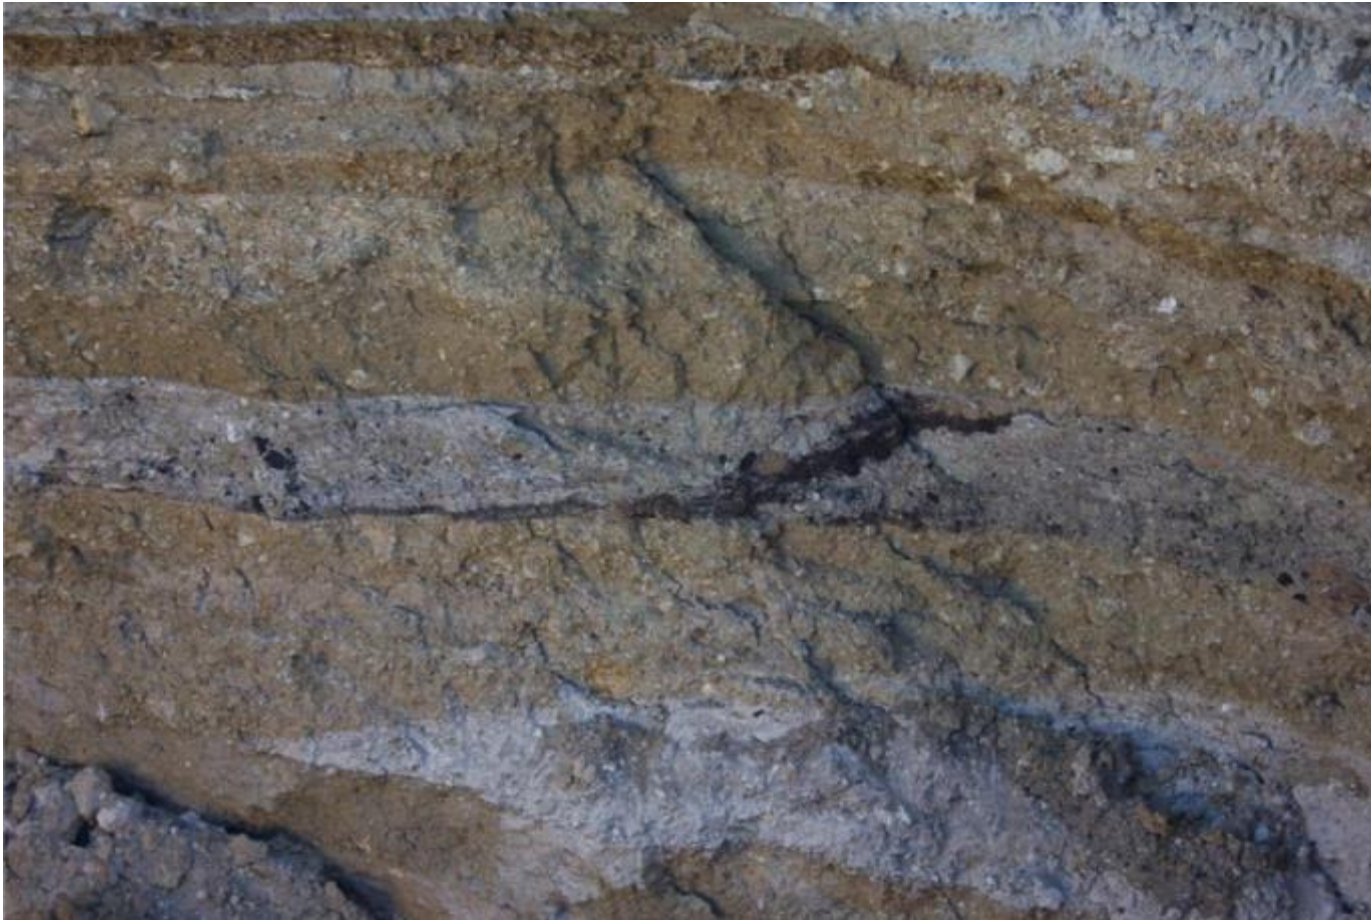
Вид грунта насыпи вертикальной стенки провала.

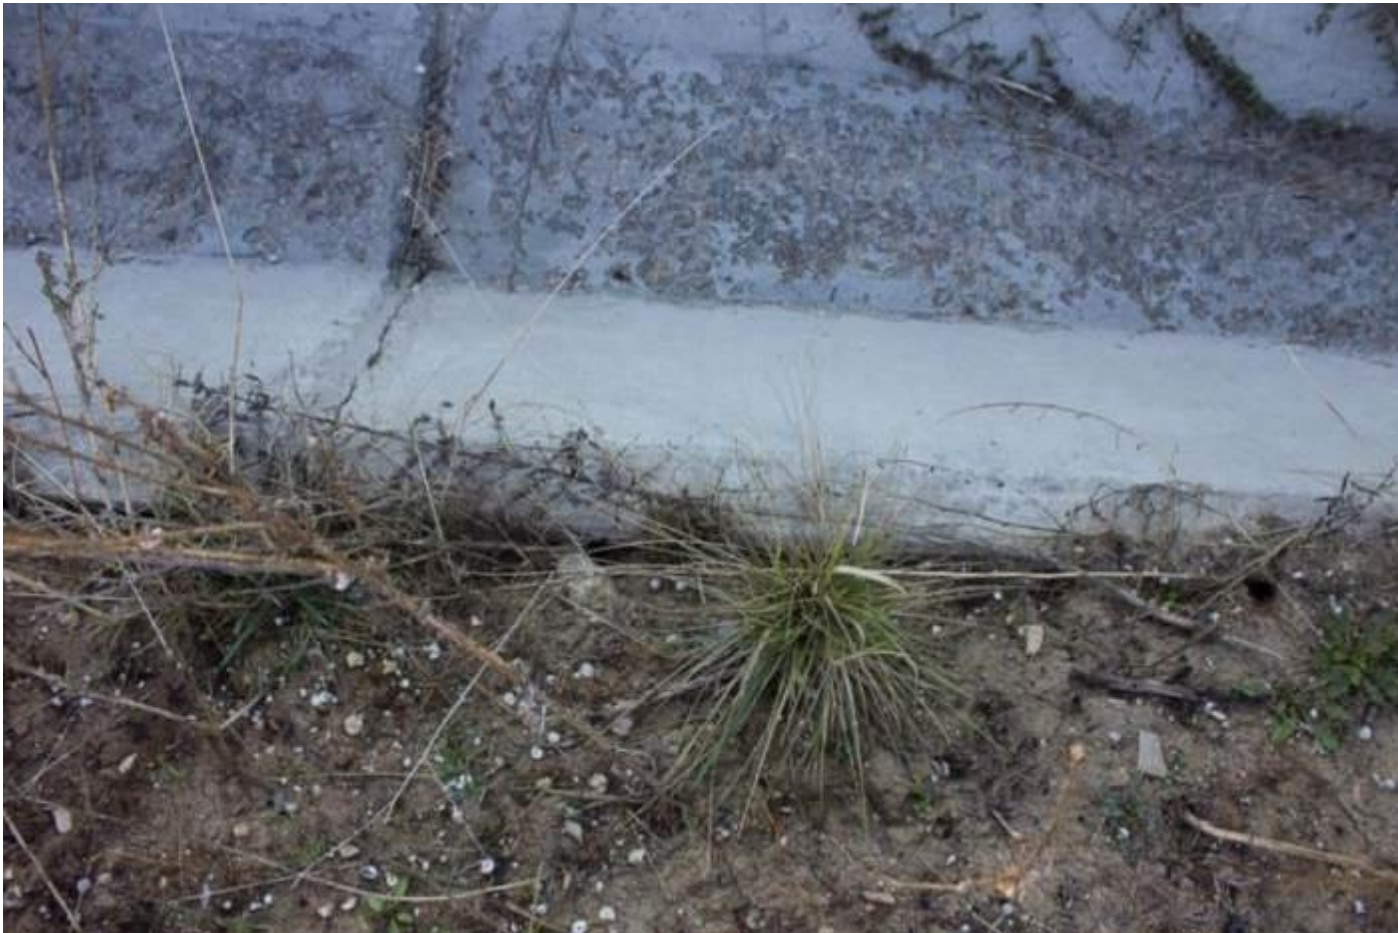
Пустоты в местах соприкосновения грунта и кромок
бетонного быстотока.

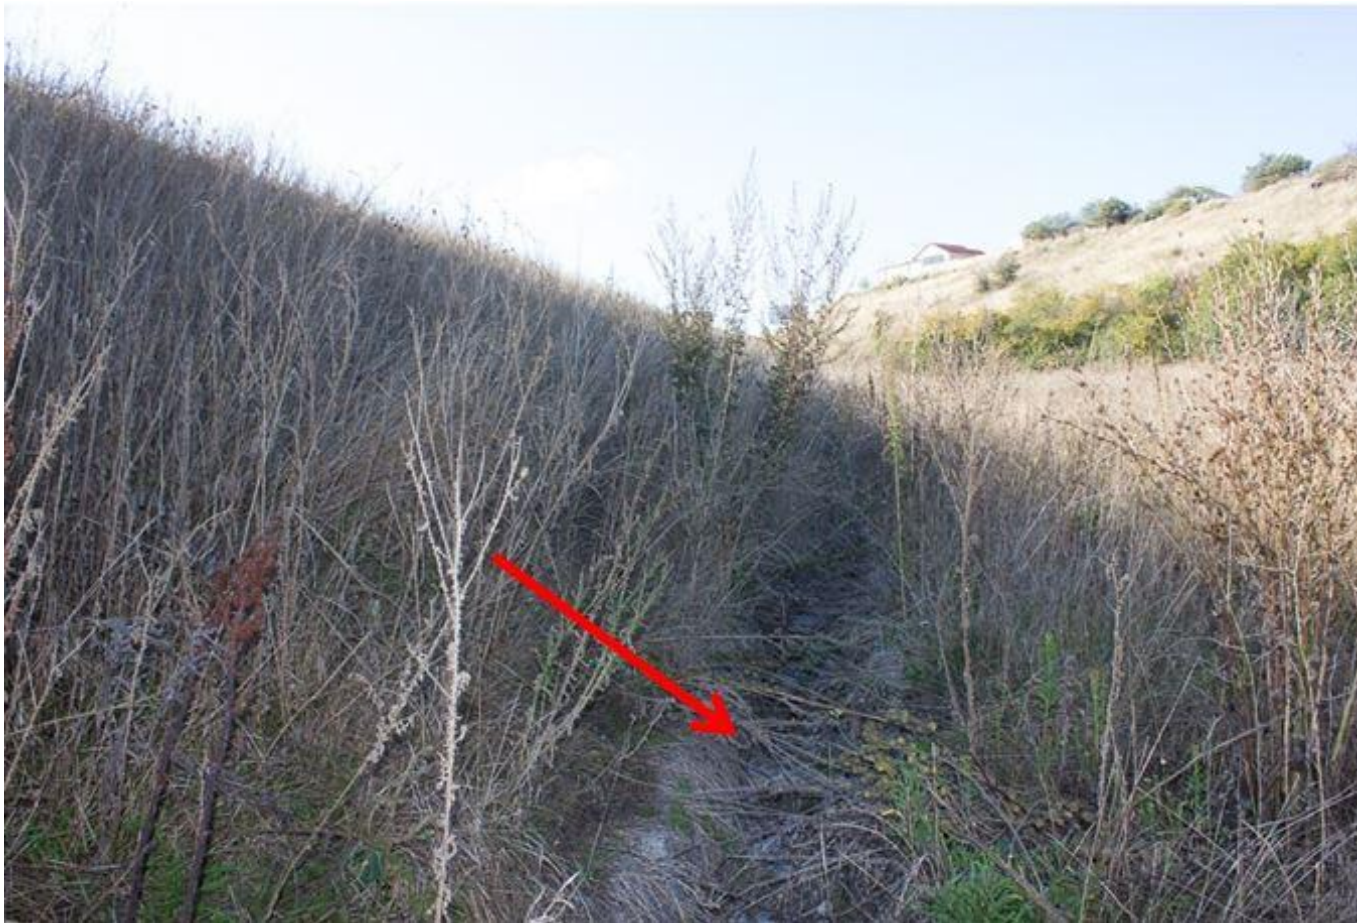
Бетонный быстроток не очищен от растительности.

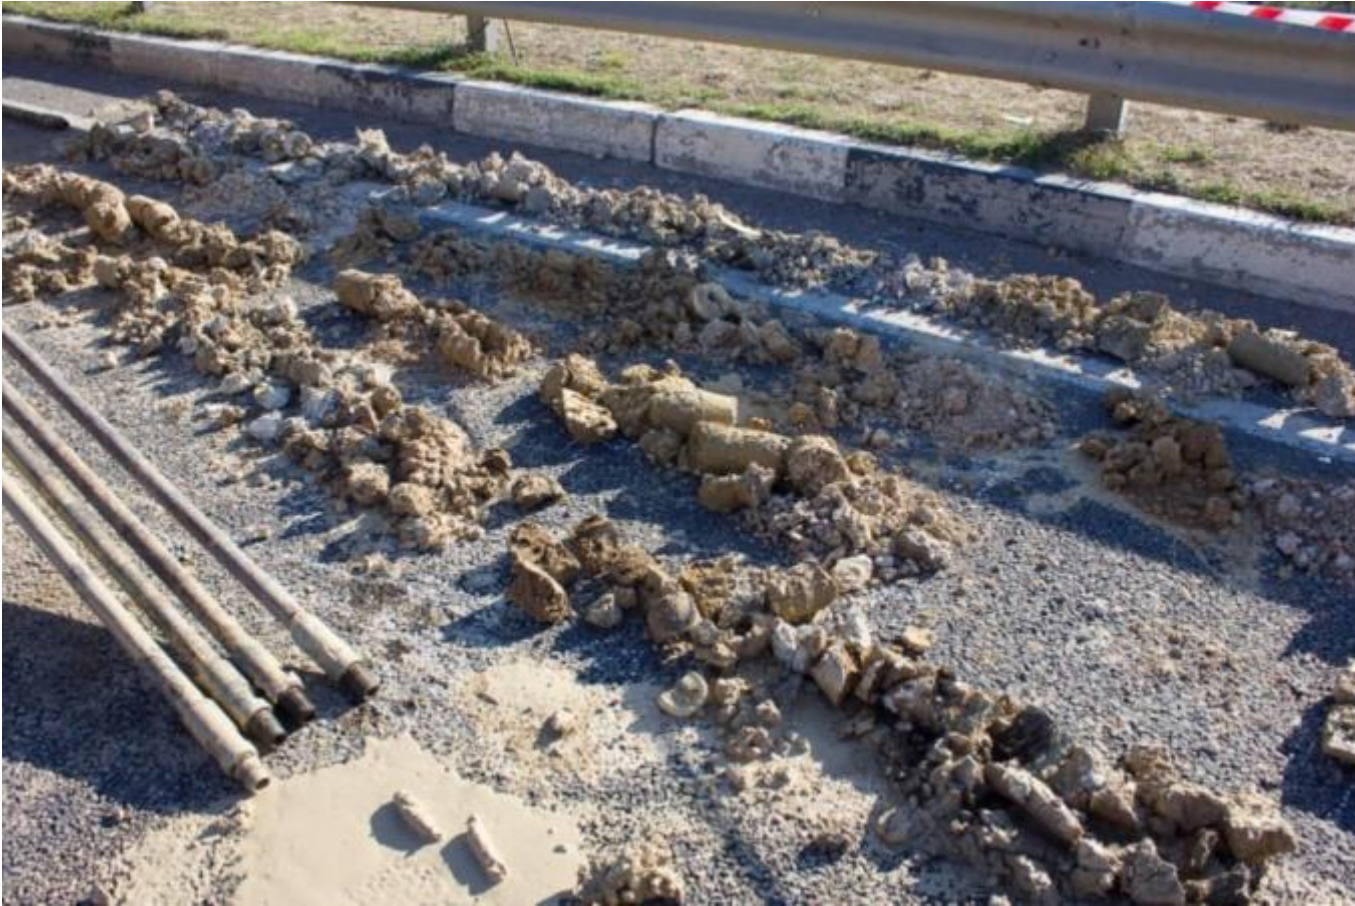
Грунт насыпи из контрольной скважины.

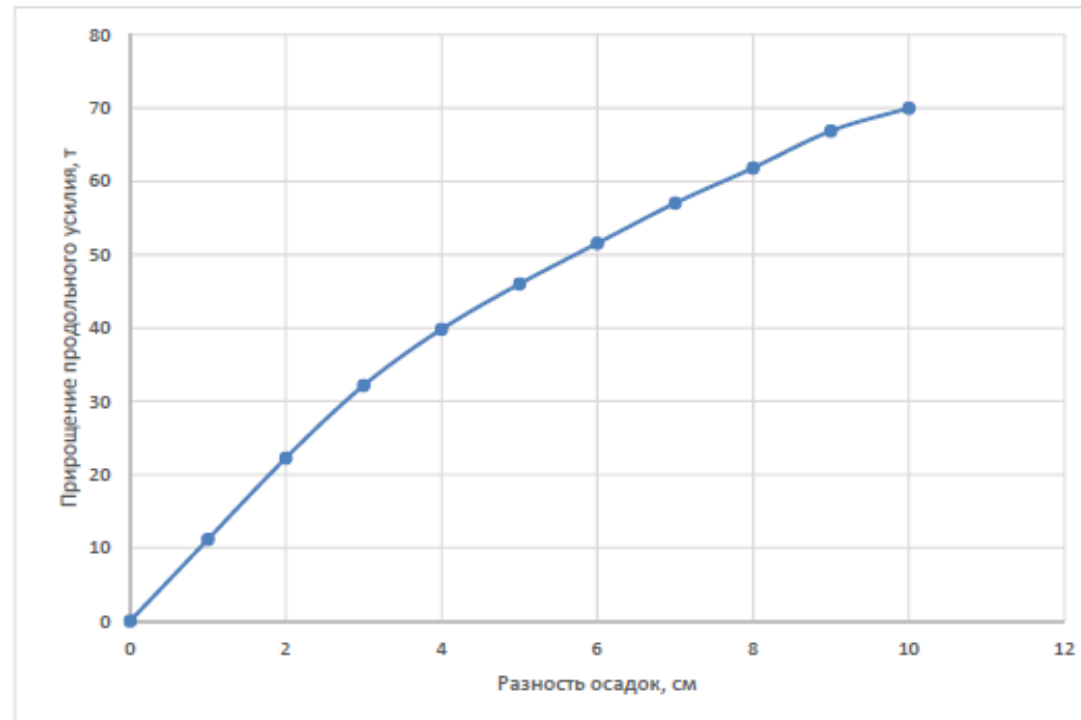
По результатам проверочных расчетов фактический запас по прочности элементов сооружения минимален и составляет 1,7%

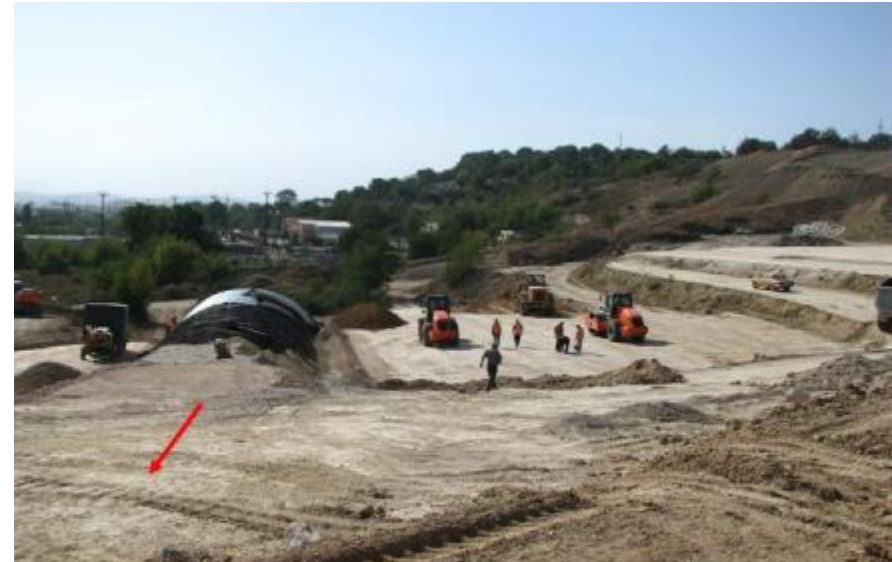
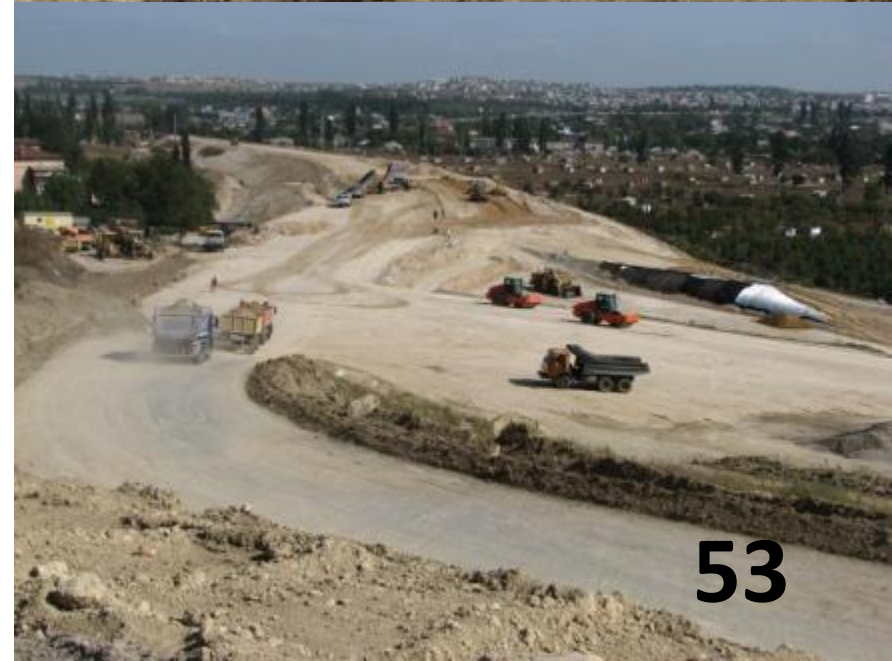
Нарушения технологии
производства работ, имевшие
место в ходе строительства

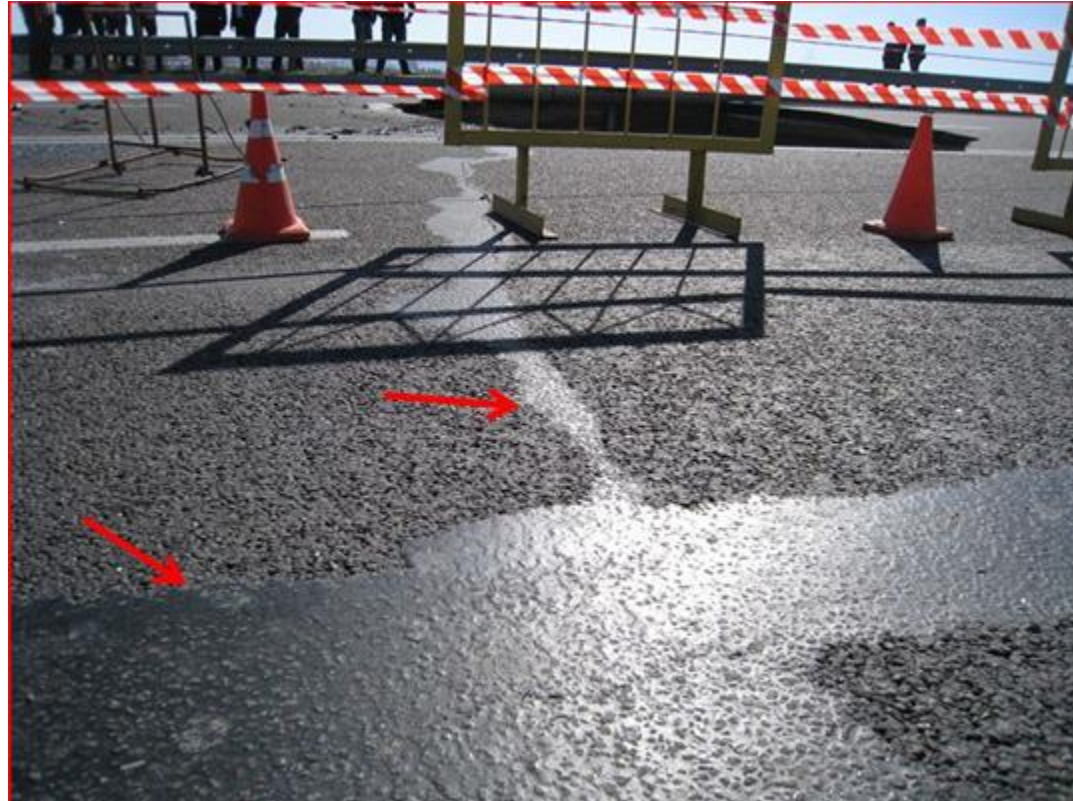
Отсутствие системных мероприятий по сохранности сооружения, отсутствие работы по оценке технического состояния искусственного сооружения
