**Комиссия по расследованию причин и ликвидации
последствий разрушения, возникшего 28 сентября 2014
года на км 1+350 участка автомобильной дороги
Симферополь-Евпатория-Мирное-Дубки**

ПРЕДВАРИТЕЛЬНЫЕ РЕЗУЛЬТАТЫ РАССЛЕДОВАНИЯ

11 ноября 2014 года

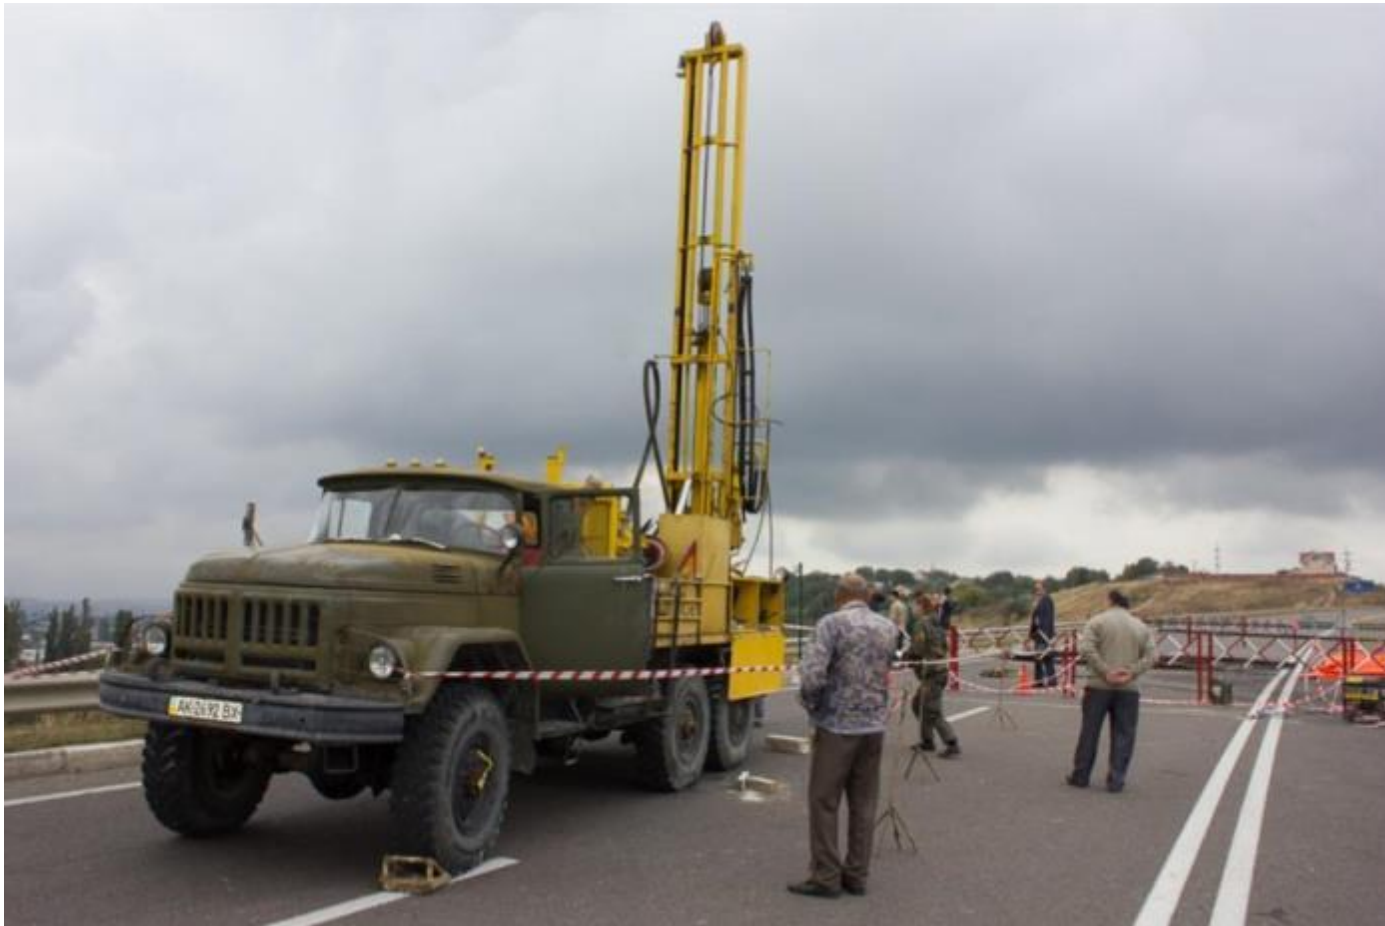
Подготовка к началу бурения.

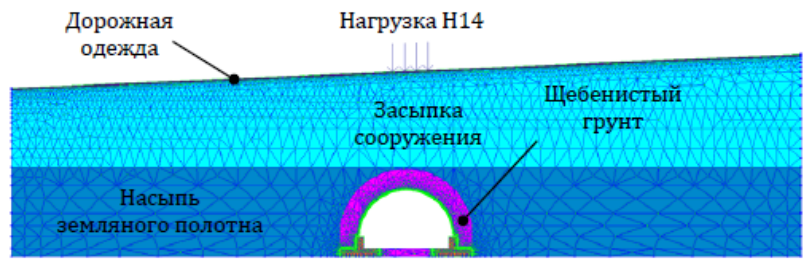
Рис. 3 Расчетная модель сооружения в программе Лира 9.6R9

Расчетный показатель	По проекту	По расчету МКЭ	Расхождение, %
Максимальное сжимающее усилие, т	140	145	3.4
Максимальный изгибающий момент, т*м	2.7	4.26	36.6
Максимальные напряжения, кг/см ²	2889	3096	6.7
Запас прочности, %	8.28	1.7

По результатам проверочных расчетов фактический запас по прочности элементов сооружения минимален и составляет 1,7%
